**CARRETERA DV. TOCACHE – PTE. PORONGO,
 TRAMO 2: PTE. PUCAYACU – PTE. PORONGO**

FOTOGRAFIAS DE LA OBRA ANTES/DESPUÉS

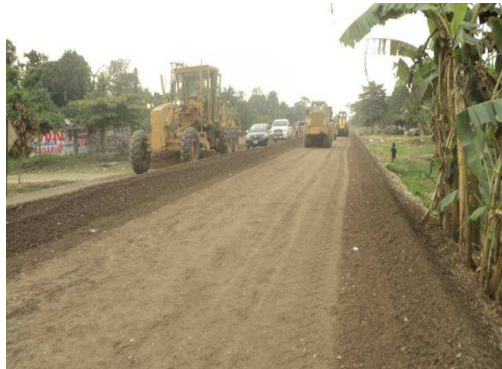
Inicio de la Obra

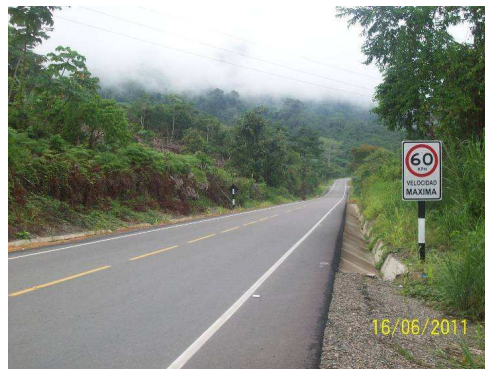
Obra concluida
